Säkerhetsåtgärd

Sorrento duschstol

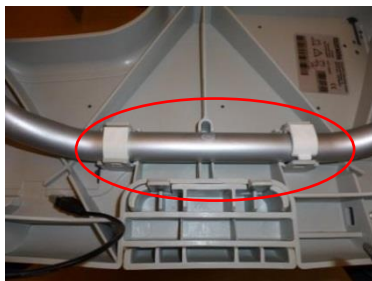
1a) "Gamla" benstödsinfästning på Sorrento – duschstolen ska bytas ut!

Alla duschstolar som inte hade denna förstärkning under sitsen skulle bytas ut (se bild nedan)

- Inga fler inrapporteringar ska göras till Länservice eftersom säkerhetsåtgärden från leverantören är avslutad.
- Hygienstolar som har den gamla benstödsinfästningen ska fortfarande bytas ut om de har försvagningen (se bild ovan) - Detta är viktigt med tanke på patientsäkerheten
- Skillnaden är att utbytesstolar inte längre tillhandahålls gratis. Verksamheterna måste beställa ny duschstol på vanligt vis i webSesam (förskriva den som finns i sortiment nu), byta ut och bekosta detta.

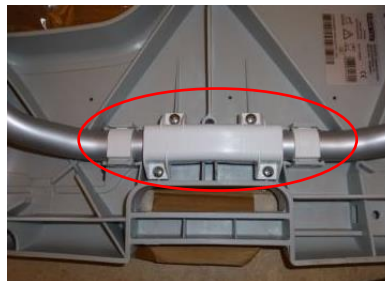
1b) Ny förstärkt benstödsinfästning på Sorrento – duschstolen ska inte bytas ut!

Från juli 2016 gjorde leverantör Invacare en förstärkning under sitsen på Sorrento.

Duschstolar som utlevererades efter det datumet har en förstärkt konstruktion och omfattades inte av säkerhetsåtgärden.
